**Информация о несчастных случаях со смертельным исходом,  
произошедших в ходе эксплуатации энергоустановок организаций,  
подконтрольных органам Ростехнадзора, в 2022 году**

**3.1 Несчастный случай со смертельным исходом, произошедший в филиале ПАО «ТERRиториальная генерирующая компания № 14» – «Улан-Удэнский энергетический комплекс» (далее – УУЭК)**

**3.2** Несчастный случай со смертельным исходом, произошедший в ПО Березниковские электрические сети филиала ОАО «МРСК Урала» – «Пермэнерго» (далее – ПО БЭС)

**3.3 Несчастный случай со смертельным исходом, произошедший в филиале ПАО «Россети Центр» – «Тверьэнерго»**

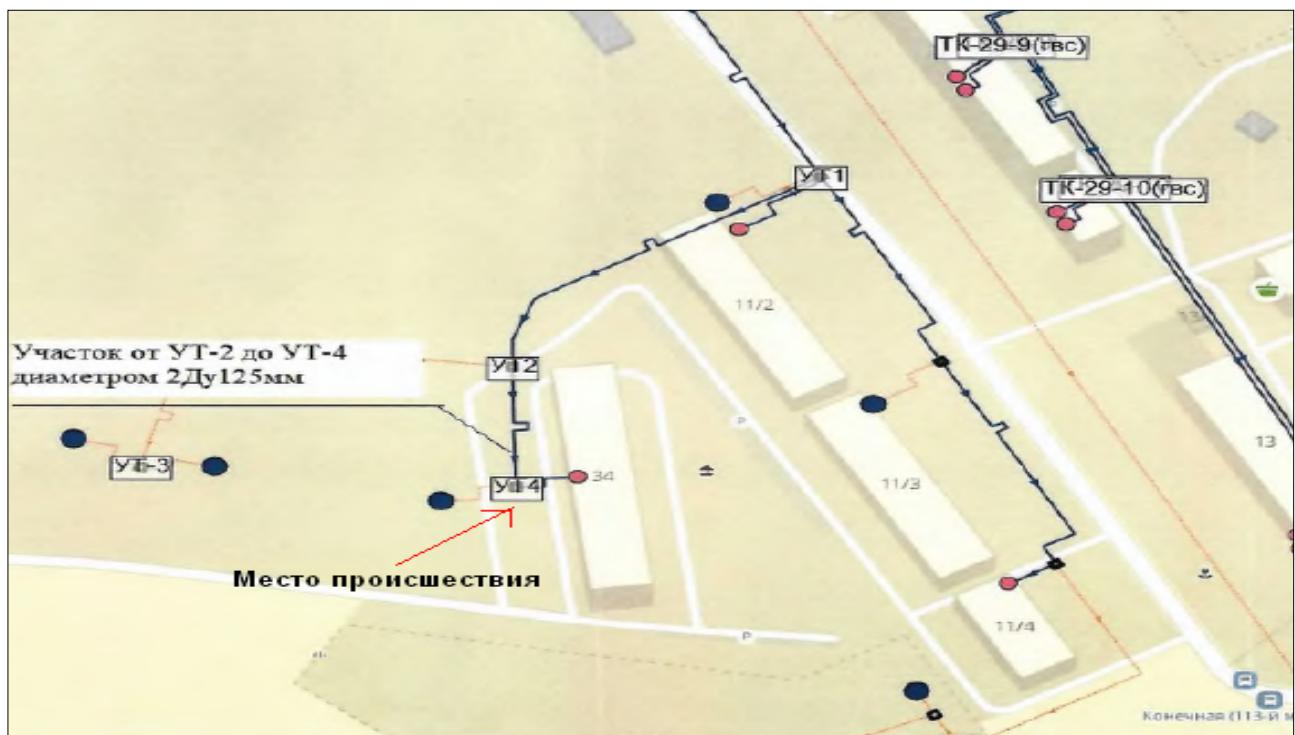
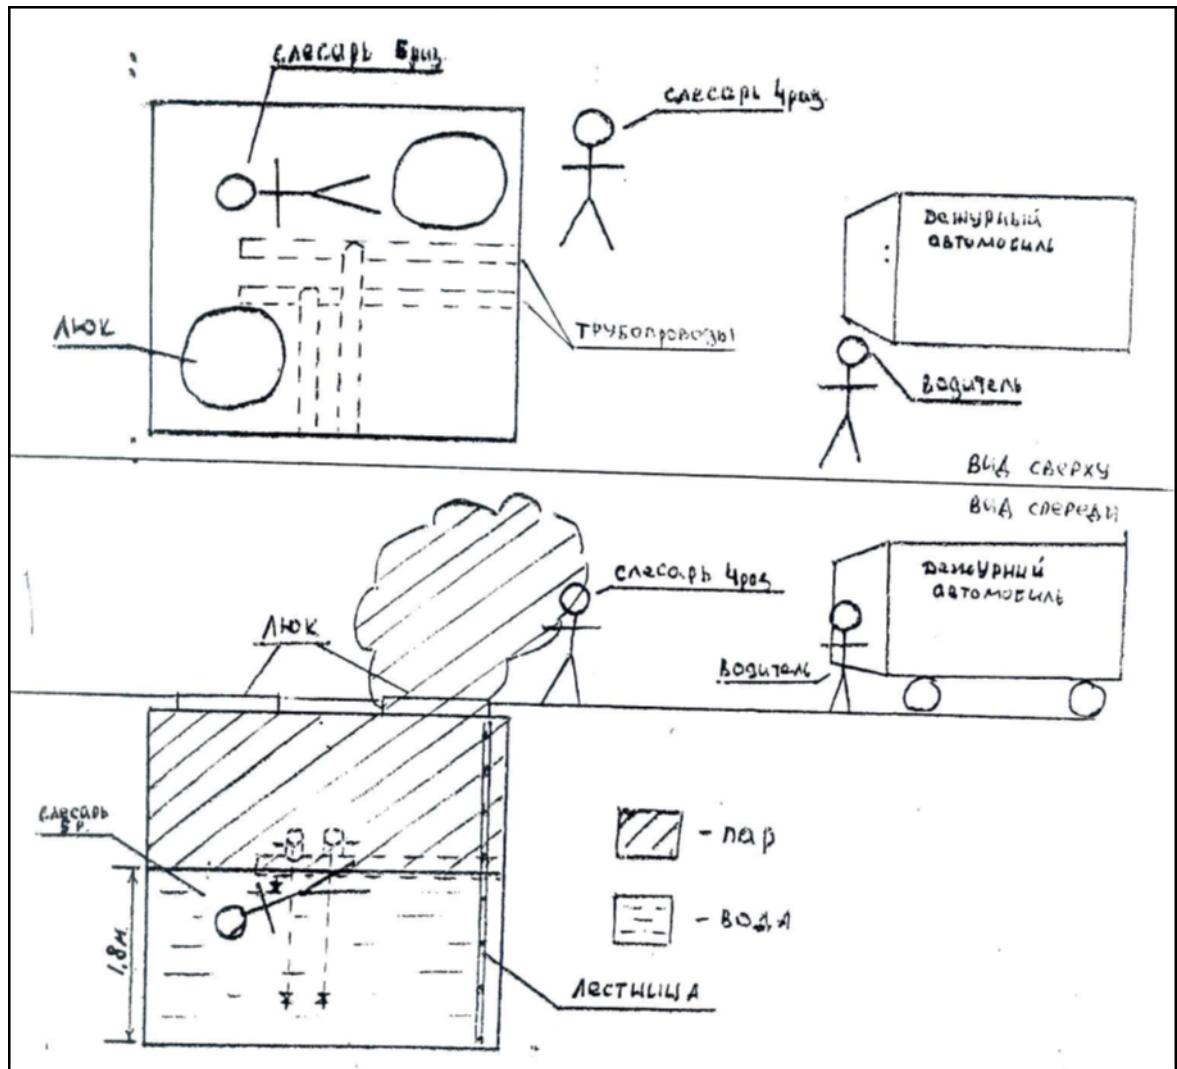
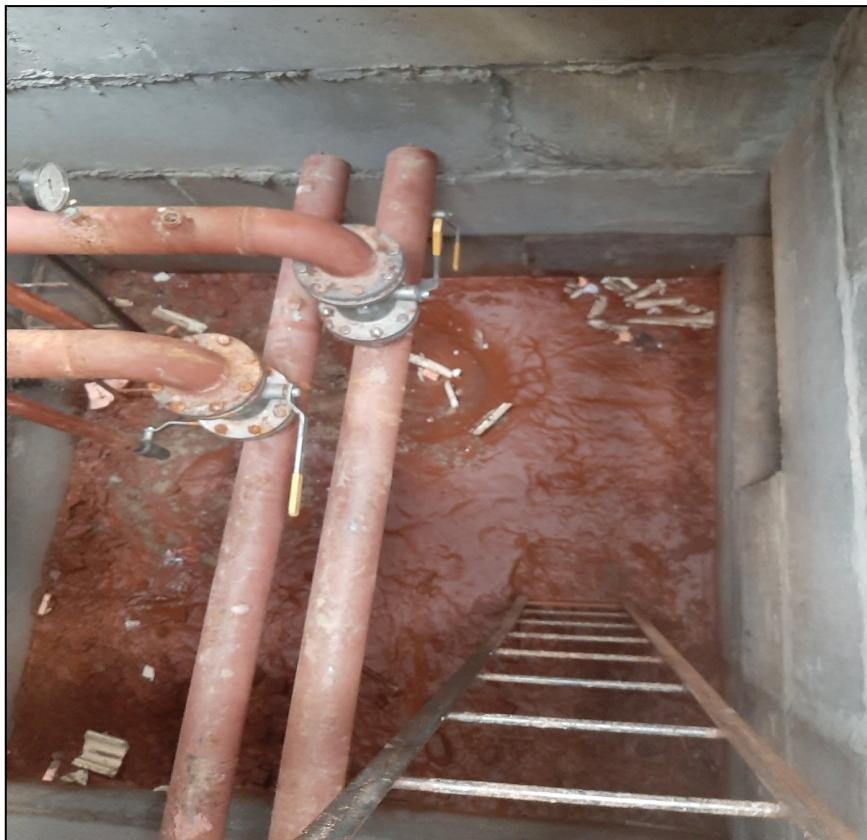
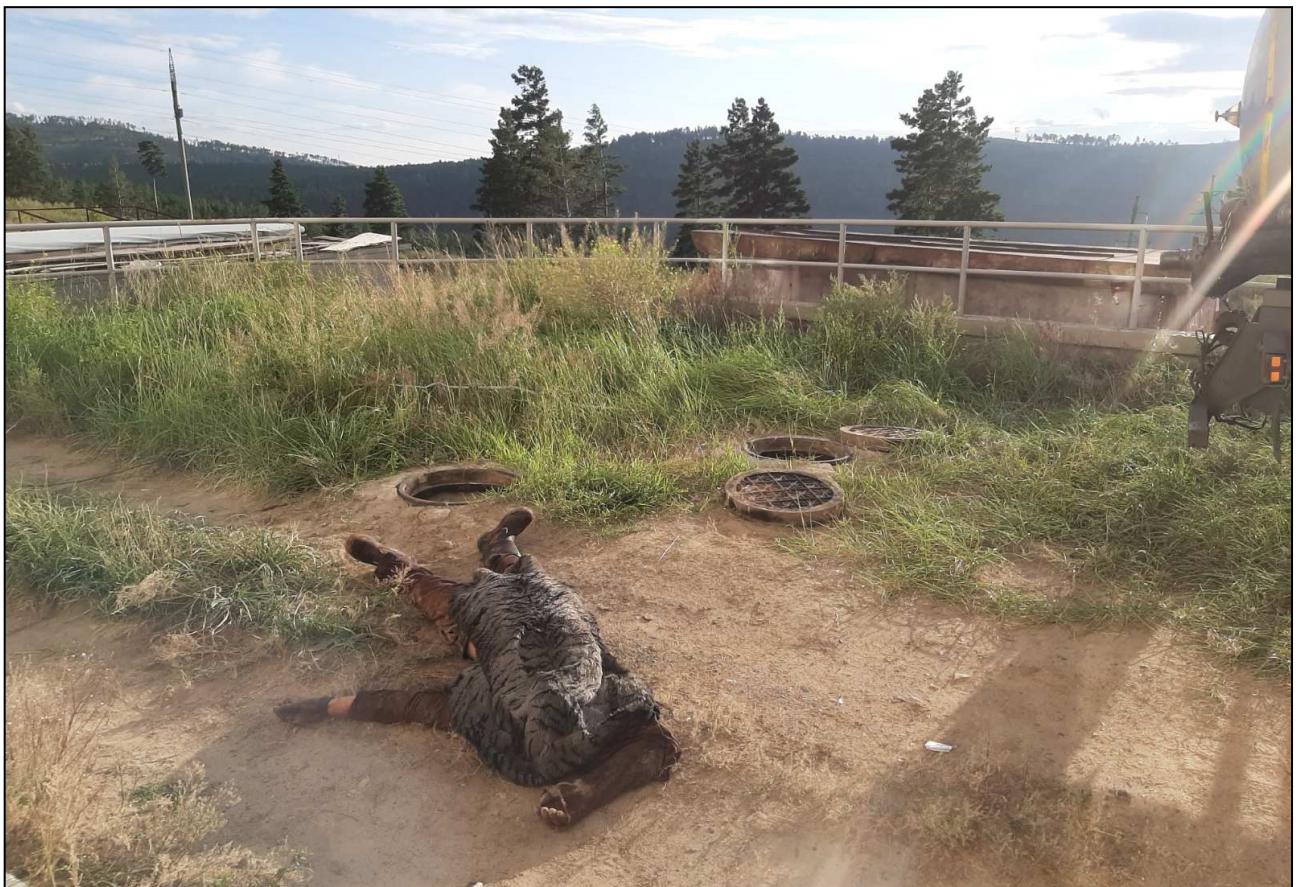
Место несчастного случая: тепловая камера УТ-4, Республика Бурятия

На момент приезда внутри тепловой камеры не было парения, было сухо. Видимость была хорошая. Далее слесарь 1 по установленной в тепловой камере металлической лестнице спустился вниз, встал на трубы и открыл при помощи руки дренажный шаровой кран. Слесарь 2 находился возле люка. Переговоры между собой вели словесно. После открытия дренажа, через 3-4 минуты слесарь 1 вылез из тепловой камеры, так как внутри камеры температура горячего воздуха была примерно  $40^{\circ}\text{C}$ , шло испарение. Подождав 10 минут, слесарь 1 и слесарь 2 услышали звук выхода воды, видимость в тепловой камере начала сокращаться, из камеры шёл пар, и слесарь 1 спустился в тепловую камеру, фонарь не взял.

Слесарь 2 поинтересовался у слесаря 1, всё ли в порядке, последний ответил, что всё нормально. Когда слесарь 1 спускался в тепловую камеру, слесарь 2 не видел, до какого уровня тепловая камера наполнялась водой, так как не было видимости. Через 2 минуты слесарь 1 перестал откликаться. Однако согласно проведённому расчёту объёма слитого теплоносителя через дренажный вентиль в тепловой камере УТ-4 тепловой сети от котельной Юго-Западная, ориентировочное заполнение объёма тепловой камеры (от дна до оси трубопровода) составило 26 минут, отсюда следует, что контроль за спуском воздуха отсутствовал в течение 25-30 минут. Слесарь 2 принял решение спуститься в тепловую камеру, взял фонарь. В тепловой камере видимость была нулевая, на расстоянии вытянутой руки ничего не было видно. Слесарь 2 шёл по трубе и искал слесаря 1, в это время вода шла, то есть дренаж не был закрыт. Тепловая камера была наполнена водой до уровня труб (1,8 м). Дренаж был открыт на  $\frac{1}{4}$  отверстия. Слесарь 2 закрыл дренаж и стал светить фонарём вниз, увидел на поверхности воды сапоги. После чего слесарь 2 вылез из тепловой камеры,

Согласно выписке из судебного медицинского заключения смерть слесаря 1 наступила от механической асфиксии от закрытия дыхательных путей жидкостью (водой) при утоплении.

При судебно-химическом исследовании в крови и моче погибшего обнаружен этиловый спирт в концентрации соответственно 1,8% и 2,6%. Данная концентрация этилового спирта в крови соответствует средней степени алкогольного опьянения.

Неудовлетворительная организация производства работ, выразившаяся в неэффективном функционировании системы управления охраной труда, а именно:

выполнение работ без наряда-допуска и назначения ответственного руководителя работ;

допущение работника к работе в состоянии алкогольного опьянения;

Необеспечение безопасности работников при эксплуатации оборудования, осуществлении технологических процессов, а также применяемых в производстве инструментов, сырья и материалов, необеспечение обучения пострадавшего безопасным методам и приёмам выполнения работ в ограниченных и замкнутых пространствах.

Нарушение п. 4.1.6 Правил техники безопасности при эксплуатации тепломеханического оборудования электростанций и тепловых сетей, утверждённых Минтопэнерго России 03.04.1997 (далее – РД 34.03.201-97), в соответствии с которым работы в камерах, колодцах должны проводиться по наряду-допуску.

Нарушение п. 3.6 части 1 Инструкции по охране труда для слесаря по ремонту тепловых сетей № VIII-4 от 29.01.2021, в соответствии с которым вход в запаренные подземные и подвальные помещения запрещается (спуск в подземные (подвальные) сооружения при температуре воды на полу выше 45°С независимо от её уровня не допускается; при более низкой температуре спуск разрешается при уровне воды до 20 см).

Нарушение п. 2.8.14 РД-34.03.201-97, в соответствии с которым запрещается работа в подземном сооружении или резервуаре при уровне воды в нём над уровнем пола выше 200 мм, а также при температуре воды выше 45 °С (спуск рабочих в заполненные паром подземные сооружения и подвальные помещения независимо от температуры воздуха в них не допускается).

Нарушение п. 2.8.7 РД-34.03.201-97, согласно которому до начала и во время работы в подземном сооружении или резервуаре должна быть обеспечена естественная или принудительная его вентиляция (естественная вентиляция камер и каналов должна создаваться открытием не менее двух люков с установкой около них специальных козырьков, направляющих воздушные потоки в люки; до спуска людей в подземное сооружение или влезания в резервуар продолжительность естественной вентиляции должна составлять не менее 20 мин).

Проведена внеплановая специальная оценка условий труда на рабочем месте «Слесарь по ремонту оборудования тепловых сетей 5 разряда» в соответствии с требованием ст. 17 Федерального закона «О специальной оценке условий труда» от 28.12.2013 № 426-ФЗ.

Проведён внеплановый инструктаж по охране труда работников УУЭК по причинам несчастного случая.

Приняты меры по усилению контроля за соблюдением правил и норм охраны труда в УУЭК.

В соответствии с Правилами в перечень объектов УУЭК, относящихся к ОЗП, внесена тепловая камера.

Обеспечено проведение обучения персонала безопасным методам и приёмам выполнения работ в ОЗП до начала проведения работы в ОЗП.

В соответствии с п. 3.3 Порядка обучения по охране труда и проверки знаний требований охраны труда работников организаций, утверждённого постановлением Минтруда России и Минобразования России от 13.01.2003 № 1/29 проведена внеочередная проверка знаний требований охраны труда работников аварийной службы по теме «Обслуживание оборудования тепловых сетей».

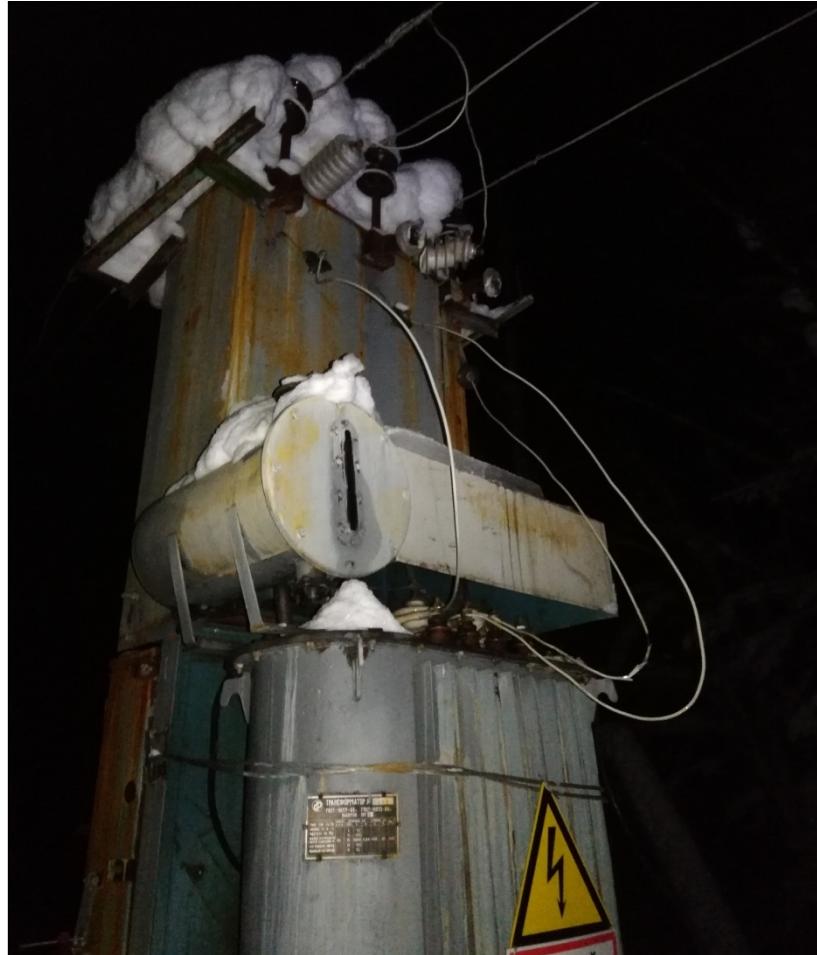
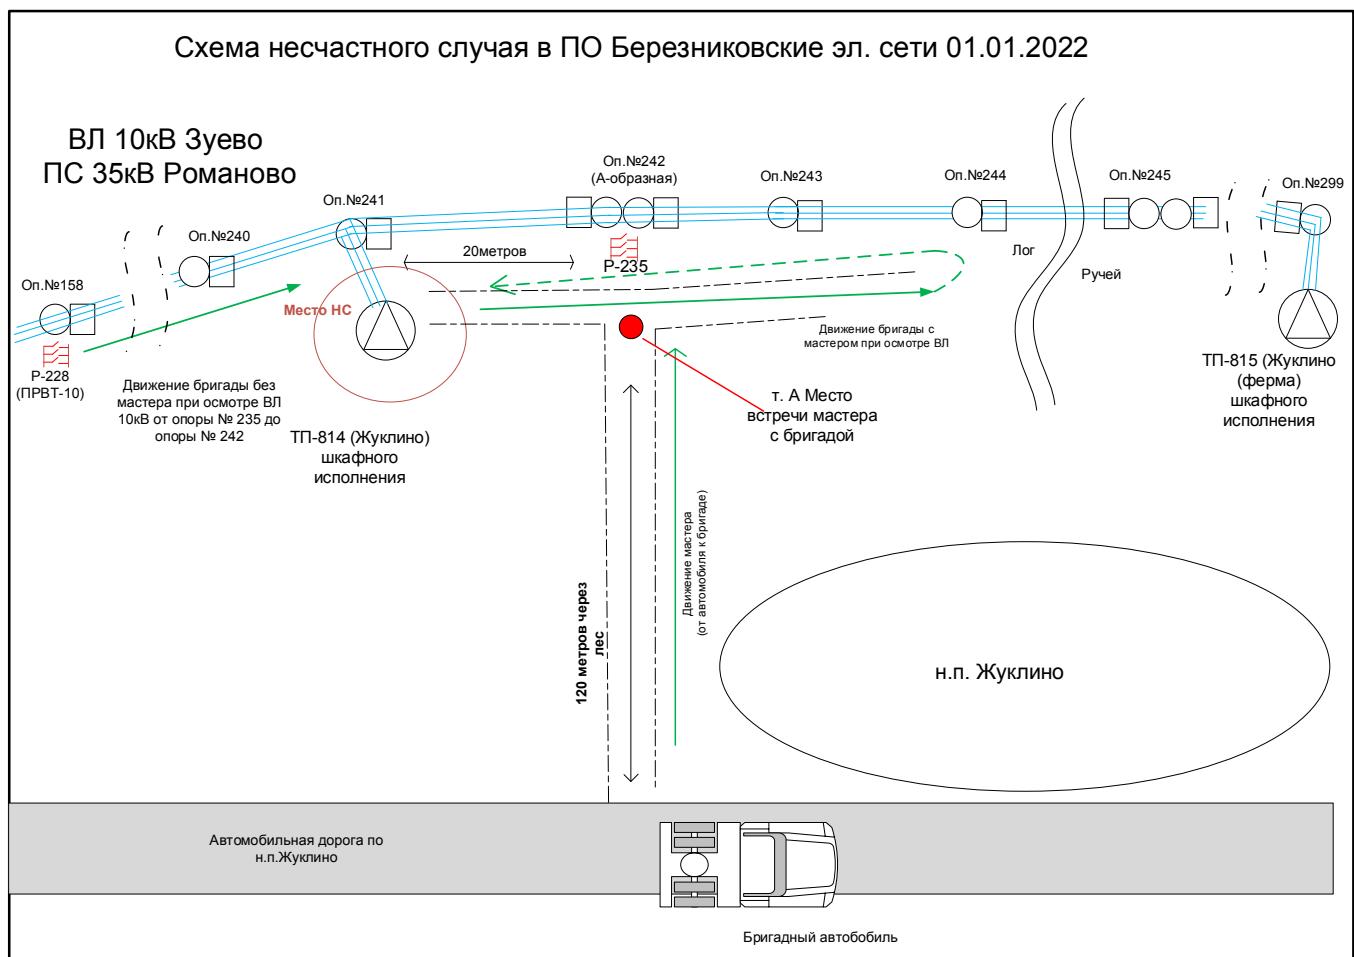
Место несчастного случая: Комплектная трансформаторная подстанция 814 Жуклино (далее – КТП), Пермский край

электромонтёры 1 и 2). Для перевозки бригады прибыл автомобиль УАЗ с водителем. В 14:45 бригада выехала на осмотр ВЛ. В 17:24, выйдя на связь по сотовому телефону, мастер сообщил диспетчеру о выявлении 2-х отработавших предохранителей на ПРВТ-10 кВ Р-228 на опоре № 158 и одного неповреждённого предохранителя, после чего диспетчер дал команду дальше продолжать осмотр линии.

направились обратно для повторного осмотра КТП. По прибытии на место мастер самостоятельно произвёл осмотр КТП и дал команду электромонтёру 1 подняться на КТП для того, чтобы отодвинуть (поправить) разрушенный ОПН-10 кВ средней фазы, который висел на проводе. При подъёме на КТП электромонтёр 1 прикоснулся к токоведущим частям, находящимся под напряжением, и был поражён электрическим током. Мастер за края одежды снял пострадавшего с КТП, но не смог оказать ему первую помощь по причине высокого снежного покрова и отсутствия ровной плотной площадки. Мастер и электромонтёр 2 на руках перенесли пострадавшего к автомобилю, погрузили его внутрь и в 18:06 выехали в сторону села Романово, где была устойчивая мобильная связь.

заключению причиной смерти электромонтёра 1 явилось: «Поражение техническим электричеством».

Самовольная организация ремонтных и восстановительных работ при осмотре линии – нарушение требований п. 38.73 ПОТЭЭ.

Выполнение работ без проведения организационных и технических мероприятий по обеспечению безопасности работ, расширение рабочего места и объёма задания без определения возможности безопасного выполнения работ, необходимых и достаточных мер безопасности, учитывающих фактическое место расположения дефекта на КТП в нарушение:

Выполнение работ на оборудовании КТП без отключения питающей линии напряжением выше 1000 В – нарушение п. 30.1 ПОТЭЭ.

Проработаны обстоятельства и причины несчастного случая со всем электротехническим персоналом ПО БЭС.

Распорядительным документом ПО БЭС введён запрет на проведение осмотров электросетевого оборудования, подключенного после ПРВТ 6-10 кВ, до отключения всех фаз ПРВТ и проверки отсутствия напряжения на ВЛ, подключенной после ПРВТ.

Направлены на внеочередную проверку знаний: главный инженер Березниковского РЭС, диспетчер, мастер, электромонтёр 2.

Выполнена проверка укомплектованности бригад средствами связи (служебными мобильными телефонами, оснащение бригадных автомобилей радиостанциями, оснащение удаленных районов и мастерских участков спутниковыми телефонами).

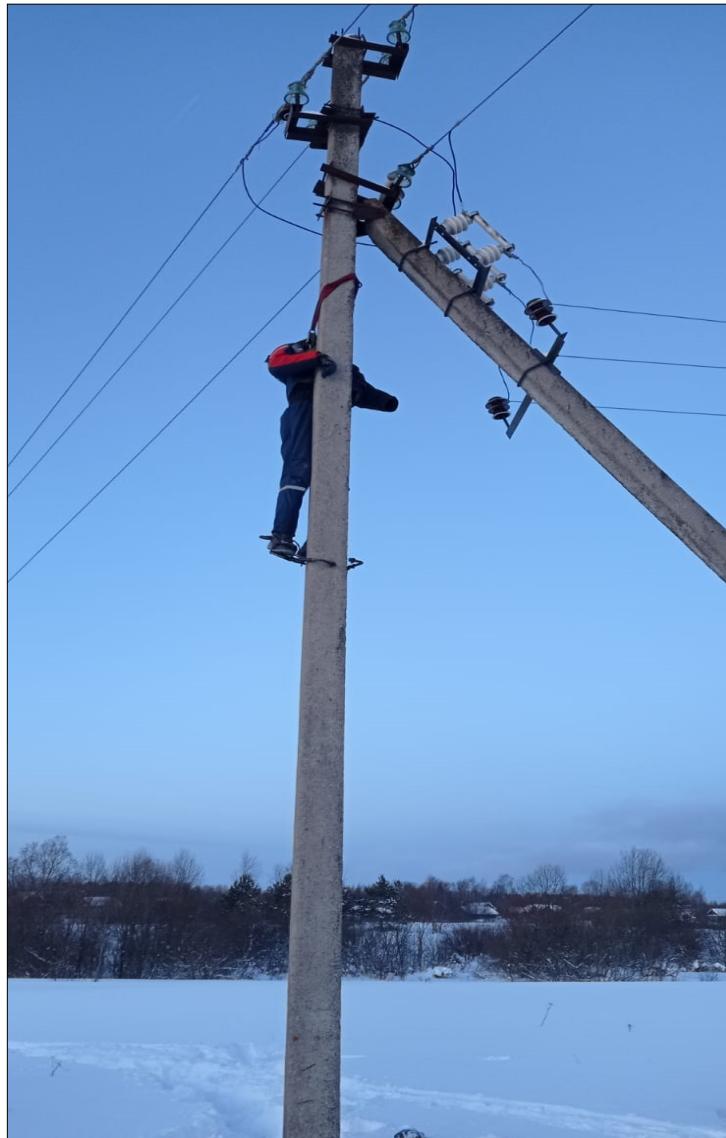
Место несчастного случая: опора № 126 ВЛ 10 кВ № 15 ПС 110/35/10 кВ Удомля, Тверская область

При осмотре ПКТ 10 кВ, установленных на опоре № 126, обнаружена неисправность двух предохранителей по указателю срабатывания (указатель срабатывания вышел из трубки корпуса предохранителя, вследствие освободившейся пружины).

В то время, когда электромонтёр 2 возвращался к бригадному автомобилю, электромонтёр 1 с применением лаз и безлямочного монтерского пояса поднялся на опору к конструкции ПКТ и при попытке замены предохранителя (что подтверждается наличием исправного предохранителя лежавшем на конструкции

нижней траверсы) без применения каких-либо электрозащитных средств приблизился к контактам предохранителя 10 кВ находящегося под напряжением.

Электромонтёр 2, возвращаясь к бригадному автомобилю, пройдя 2/3 расстояния, за спиной услышал хлопок, обернувшись, увидел висящего на опоре № 126 электромонтёра 1.

Отсутствие пересмотренной исполнительной схемы нормального режима ЗТП 10/0,4 кВ «Выскодня Школа» на соответствие фактическому составу оборудования и положению коммутационных аппаратов. Диспетчер и члены ОВБ не владели достоверной информацией о фактическом положении коммутационных аппаратов на данной ЗТП, чем нарушен п. 1.7.6 Правил технической эксплуатации электрических станций и сетей Российской Федерации, утверждённые приказом Минэнерго России от 19.06.2003 № 229 (далее – ПТЭЭСиС);

Снятие и установка новых предохранителей производилась под напряжением без снятия нагрузки на ВЛ 10 кВ, чем нарушен п. 3.10 ПОТЭЭ;

Выполнение работ на ВЛ без защитного заземления, чем нарушены п. 20.1-20.3, 22.1-22.2, 22.6 ПОТЭЭ;

Приближение пострадавшего к токоведущим частям электроустановки, находящейся под напряжением, на расстояние менее допустимого, чем нарушены п. 3.3, 4.8, 38.73 ПОТЭЭ;

Неприменение пострадавшим средств защиты: диэлектрические перчатки, диэлектрическая штанга, указателя напряжения УВН-10 кВ, средства защиты лица и глаз от механических воздействий и рисков термических повреждений электрической дугой, чем нарушены п. 3.11, 4.8, 19.1, 38.81 ПОТЭЭ;

Проведён внеплановый инструктаж персоналу филиала ПАО «Россети Центр» - «Тверьэнерго», выполняющему работы в аварийной ситуации, с изложением обстоятельств и причин несчастного случая.

Проведена внеплановая специальная оценка условий труда на рабочем месте электромонтёра оперативно-выездной бригады Удомельского РЭС.

Работники Удомельского РЭС филиала ПАО «Россети Центр» - «Тверьэнерго», выполняющие работы на ВЛ, направлены на внеочередную проверку знаний требований охраны труда для административно-технического персонала – в ПДК филиала, для оперативно-ремонтного и ремонтного – в комиссию по проверке знаний Удомельского РЭС.
